TP 6980F

Numéro 2/2003

feedback

Rapports de difficultés en service de l'aviation canadienne

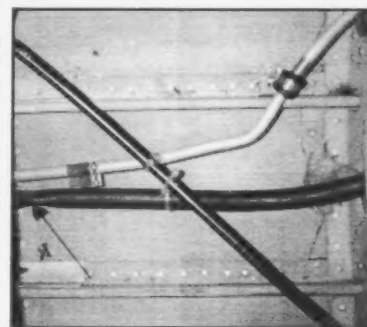
La conduite pneumatique portant la référence 130936P8D1000 et fournissant la pression aux gaines de dégivrage s'est affaissée. Cette conduite pneumatique se trouve sous le registre de chaleur, dans le compartiment à bagages arrière de ce Beech C90A.

Il semble que la conduite sous pression du dégivreur ait chauffé et se soit rompue pendant le fonctionnement de la gaine de dégivrage. L'examen plus détaillé de la gaine de chauffage n'a permis de déceler aucun signe de fuite d'air. La conduite pneumatique est endommagée sur une longueur de 1 1/4 po.

Transports Canada recommande de se rappeler le récit ci-dessus au moment de l'inspection de cet endroit ou du dépannage du système de dégivrage.

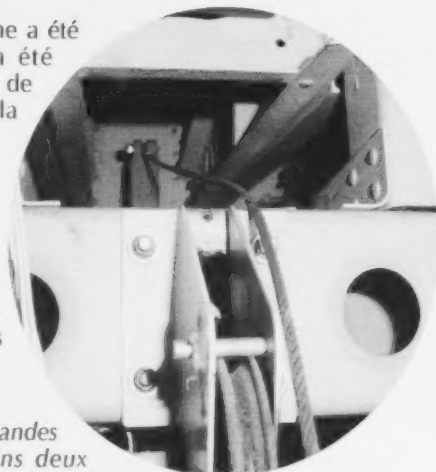
Le guignol de la profondeur de cet aéronef a été remplacé. Cette tâche a été exécutée et signée par deux techniciens qualifiés. L'avion a été remis en service et il a effectué 84 heures de vol alors que le câble de commande de la profondeur avait été mal installé, comme le montre la photo.

Complaisance? Fatigue? Les facteurs humains ont certainement contribué à cet incident. Des erreurs peuvent se produire, mais certaines sont évitables. Cet incident aurait pu avoir de graves conséquences.

Le tableau du **RAC 571.10** stipule : " Le travail qui dérange les commandes moteur ou les commandes de vol doit être inspecté par au moins deux personnes pour en vérifier l'assemblage, le verrouillage et le sens de fonctionnement, et le dossier technique doit contenir les signatures des deux personnes en cause. "

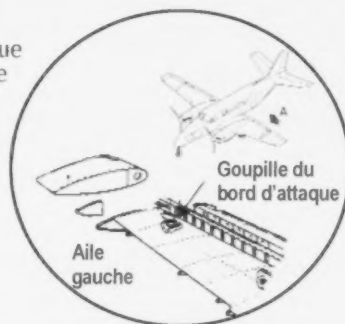
Pendant l'inspection à intervalles réguliers d'un Beech 99A, un TEA a remarqué que le revêtement en avant du longeron de l'aile et près de l'emplanture de l'aile gauche était mou et facile à déplacer.

La poursuite de l'inspection a révélé que la goupille (portant la référence 50100002) du bord d'attaque ne passait pas dans les deux derniers pieds de la charnière du côté intérieur. La goupille de la charnière était fissurée à l'endroit où elle plie pour passer sous la plaquette de sécurité. Elle était ainsi ressortie et s'était recourbée avant de remonter et de pénétrer dans l'extrémité de l'aile.

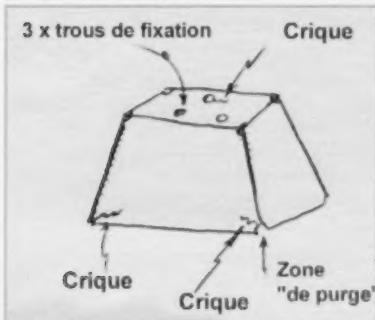
Criquet du support du refroidisseur d'huile

Photo : Le support du refroidisseur d'huile est soudé en usine.

Il y a souvent criquet à cet endroit, c'est pourquoi il faut vérifier qu'il n'y en a pas lorsque l'on inspecte le support du refroidisseur d'huile, que ce soit en service ou avant l'installation d'une nouvelle pièce.

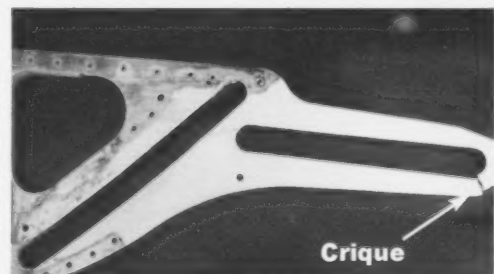
Il peut être difficile de déceler une crique, car la partie inférieure arrière du rail pénètre à l'intérieur du volet. La personne qui a soumis ce rapport a ajouté qu'aucune exigence d'inspection n'oblige d'enlever le volet pour l'inspection du rail.

Transports Canada rappelle aux TEA de demeurer vigilants lors de l'inspection de zones et de coins aussi difficiles à inspecter. Vous pourriez être celui qui trouvera l'anomalie difficile à déceler.
